# Forever young?

Mini und Mini Cooper:  
Auch Legenden kommen in die Jahre

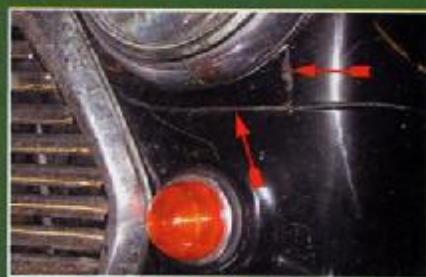
Kotflügel und Frontmaske rosten vor allem an den gemeinsamen Schweißnähten

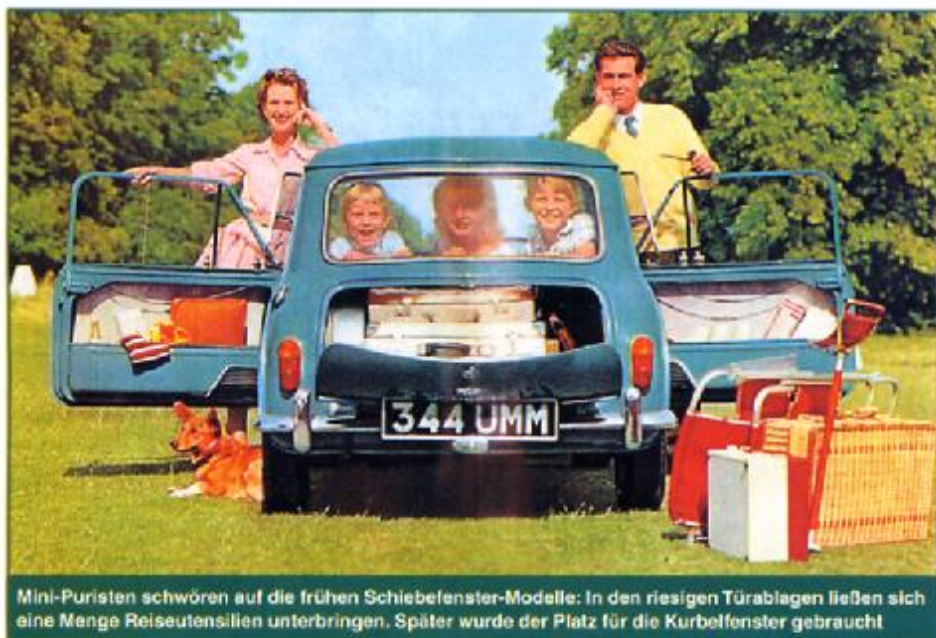
Mini-Puristen schwören auf die frühen Schiebefenster-Modelle: In den riesigen Türablagen ließen sich eine Menge Reiseutensilien unterbringen. Später wurde der Platz für die Kurbelfenster gebraucht

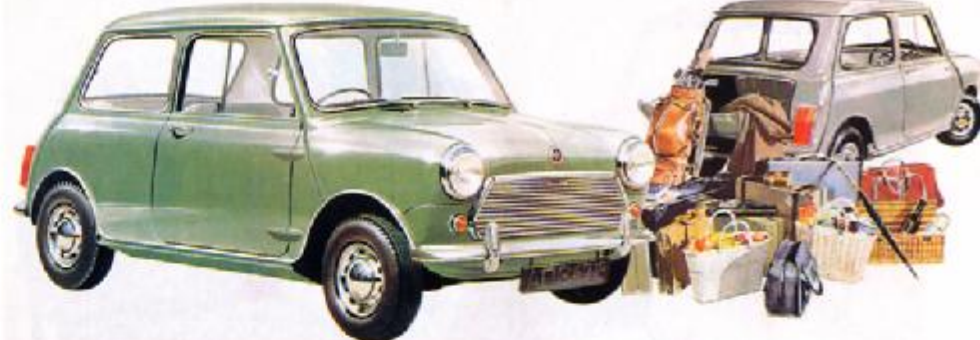
1967 bescherte der Mk 2 der Fangemeinde den Abschied vom „Schnauzbar-Grill“ und den knubbligen Rückleuchten. Die Türscharniere lagen immer noch außen und die Zuladung schien grenzenlos zu sein...

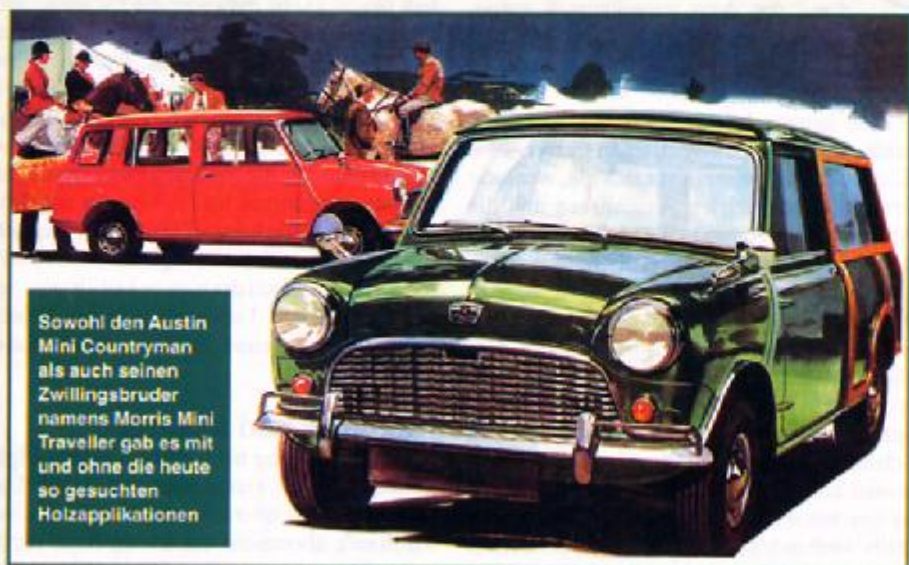
Sowohl den Austin Mini Countryman als auch seinen Zwillingsbruder namens Morris Mini Traveller gab es mit und ohne die heute so gesuchten Holzapplikationen

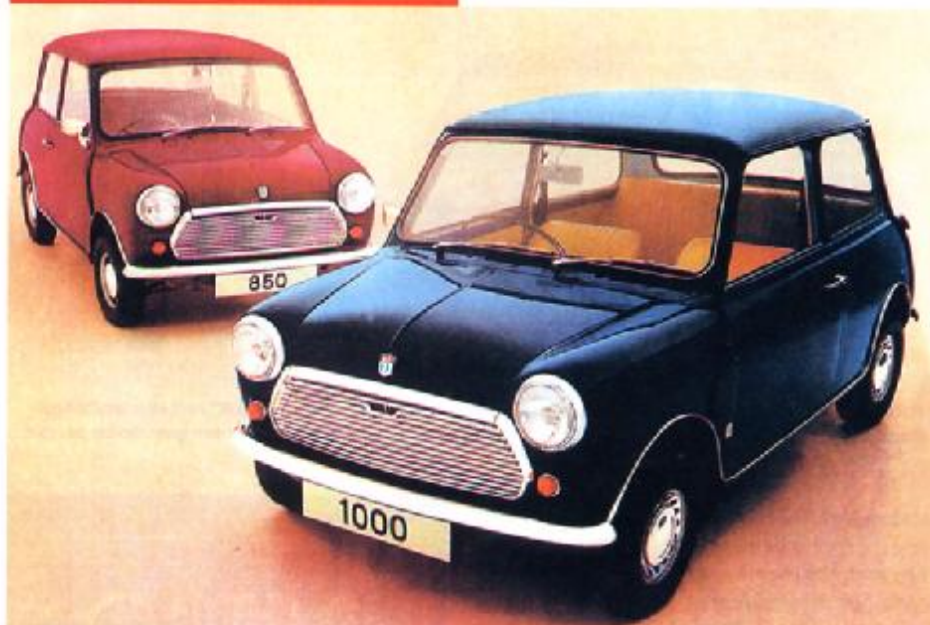
Die Karosserieform des 1969 präsentierten Mk3 blieb dem Mini bis zum Schluss erhalten. Selbst als das Format der Räder 1984 auf zwölf Zoll anwuchs, kamen die Konstrukteure ohne Änderungen am Blech aus

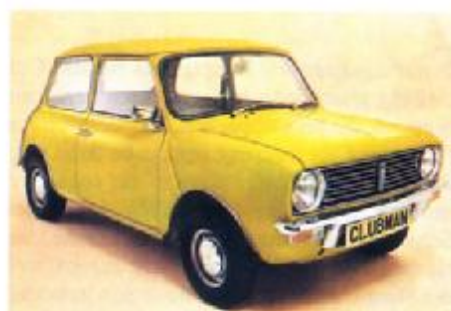
Zwerg Nase: Das Facelift des modernisierten Mini Clubman ging am Publikumsgeschmack vorbei

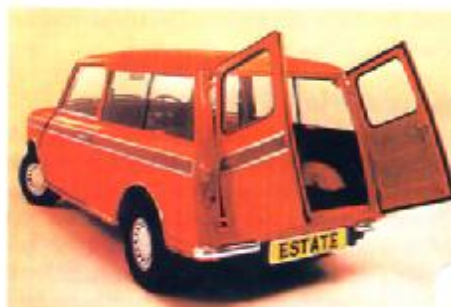
Auch vom Clubman gab es die praktische Kombi-Variante, die den Mini zum Kleintransporter machte

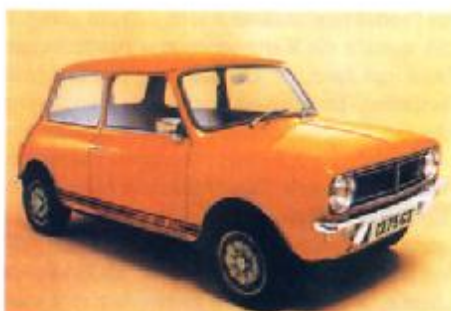
Mit 60 PS war der 1275 GT zu dünn motorisiert, um an den sportlichen Nimbus der Cooper anzuknüpfen
